Dossier de Diagnostic Technique

MISSION N° : 781904237

Adresse : **4 RUE AVAL**
Ville : **27510 VEXIN SUR EPTE**

Type : Maison	Nbre pièces :	Lot :
Cadastre :	Bâtiment :	Lot secondaire :
Porte :	Date de visite : 20/06/2023	Escalier :
Accompagnateur : M. GALEY (PROPRIETAIRE)	Opérateur : EPPE Alexandre	Étage : RDC

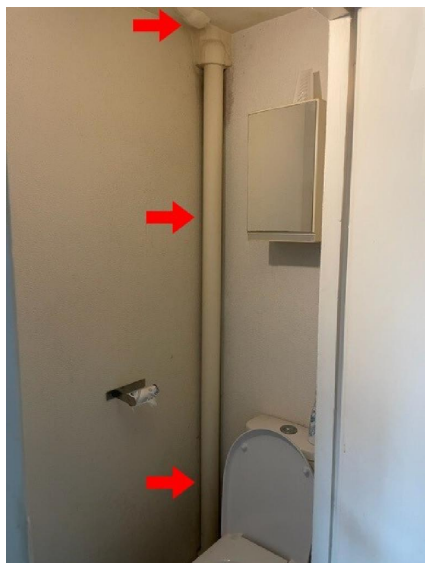
WC 02 :

Dans le cadre réglementaire de la mission décrit au paragraphe 2.2, il a été repéré des matériaux et produits contenant de l'amiante sur décision de l'opérateur (jugement personnel) dans : WC 02 (Conduits (EP))

Une ou plusieurs évaluations périodiques sont recommandées
